Hariliku majavammi areng ning leviku põhjused

Kalle Pilt

Eesti Mükoloogia Uuringutekeskus SA
juhataja

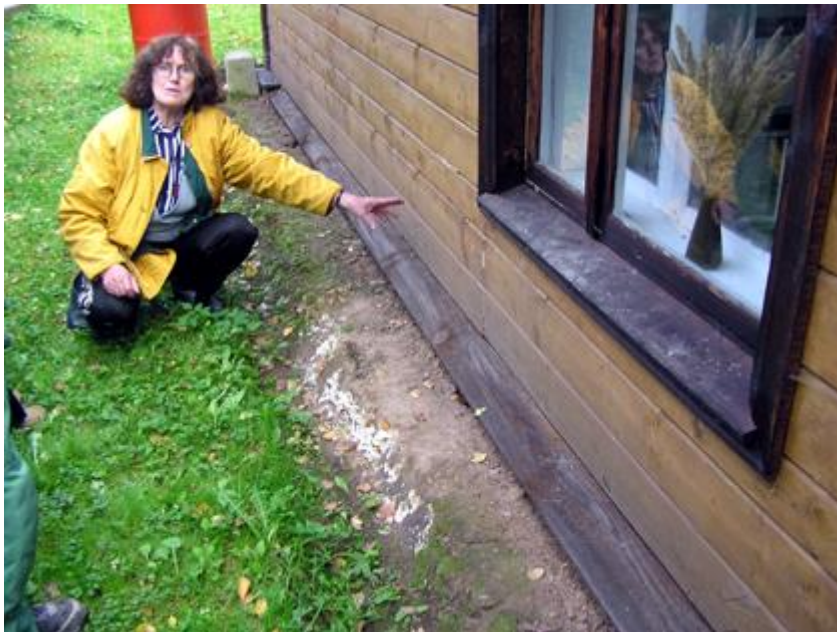
FOTO 1. Hariliku majavammi viljakeha väljaspool hoonet.

Majavamm toodi akadeemik Erast Parmasto sõnul Eestisse umbes 150 aastat tagasi . Looduses kasvab seen Himaalaja kõrgmäestikis Aasias ja Kaljumäestikis (Rocky Mountains) Põhja-Ameerikas umbes 3000-5000 m merepinnast . Euroopas on majavammi leitud looduses ka Tsehhi vabariigis. (*siia kirjandusviide*) Eestimaal pole nimetatud seenel vabas looduses arenemiseks vajalikke tingimusi, kuigi on leitud hariliku majavammi viljakehi looduses hoone vahetust lähedusest (foto 1) ja hoone väliskonstruktsioonidel (foto 2).

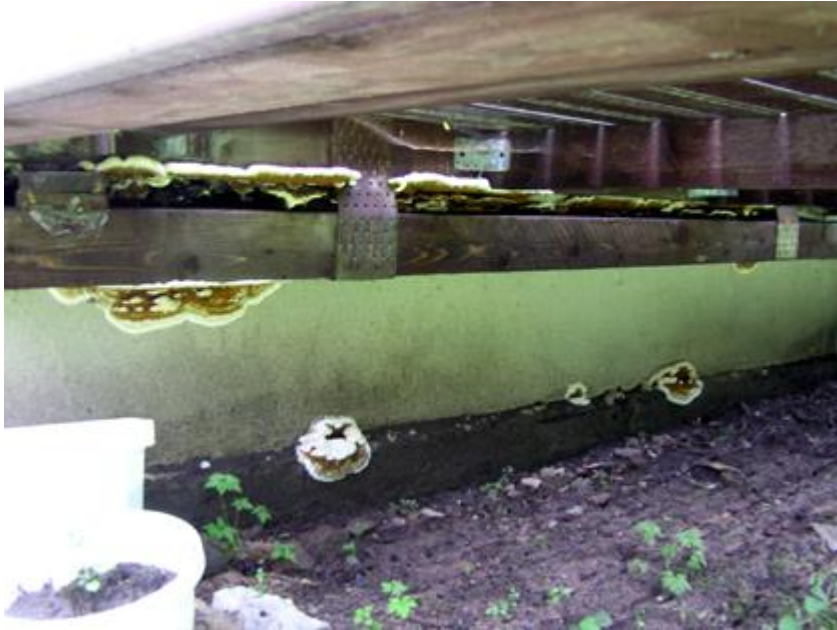
FOTO 2. Hariliku majavammi viljakeha rõdu all.

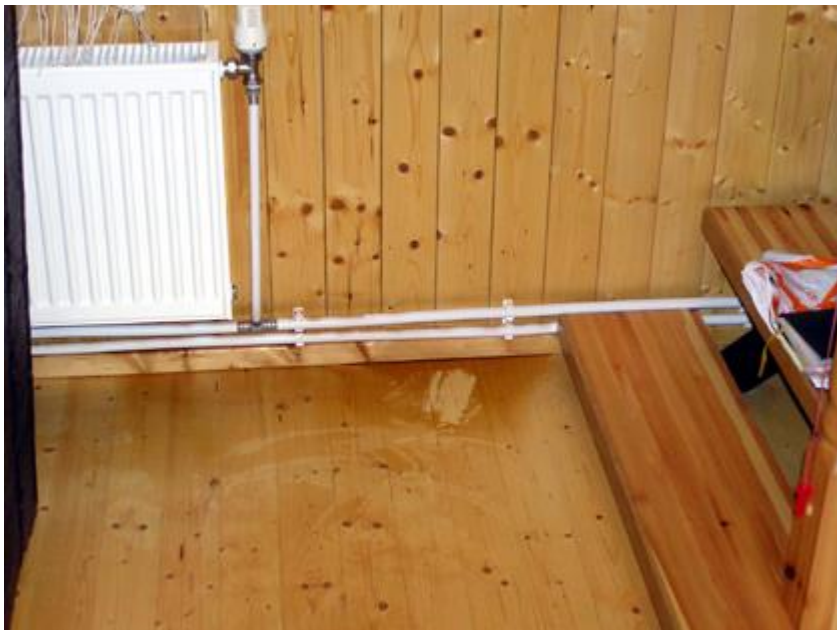
FOTO 3. Eostolm koridori põrandal. Paremäl näha tolmuproovi võtmise jälgi.

Eosed on hariliku majavammi kõige levinum levikuviis. Suurema eoste koguse puhul on võimalik eristada punakaspruuni eostolmu (foto 3). Kuid kuna eosed on väga väiksesed (v.t. p.2.1) ja üksikuna paljale silmale nähtamatud, kannavad tuul, loomad-linnud ja ka inimesed kergesti eoseid suurte vahemaade taha.

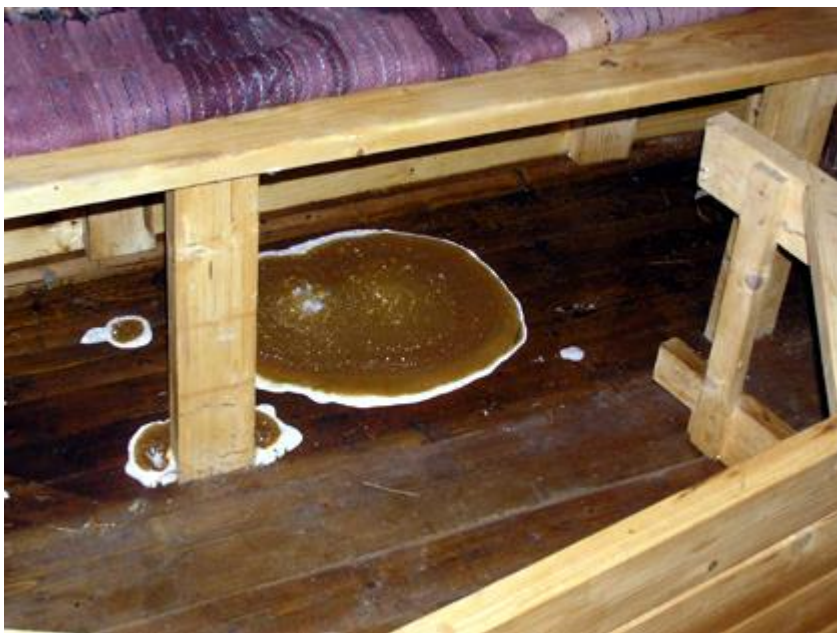
FOTO 4. Majavammi viljakeha Hiiumaal saunas riietusruumi pingi all

Ruumides, kus suhteline õhuniiskus on kehvalt kõrge (saun, vannituba, köök j.n.e.), on vajalik ka piisav ruumi ventilatsioon (foto 4). Vastasel korral tõuseb ruumide piiretes ja ruumides olevate konstruktsiooni detailide absoluutne niiskus ning majaseeneseene eoste idanemine on tõenäoline.

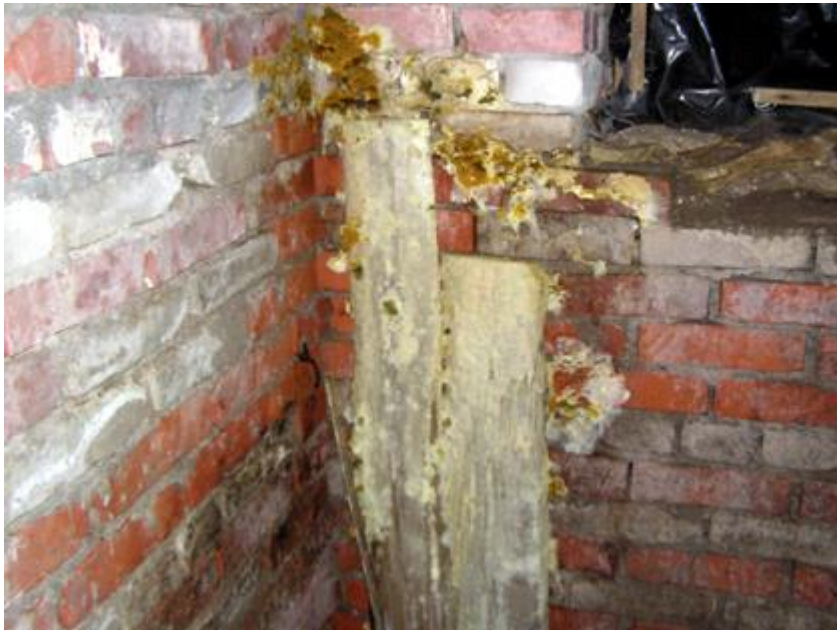
FOTO 5. *Leucogyrophana pinastri* kolle Jõgevamaal keldris.

Punktis 3.4 toodud katuste konstruktsiooniliste vigadega analoogiliselt on ka katuste lekked majaseente leviku põhjustajad. Juhul, kui maja ei kasutata ja katuste lekked on pidevad, on suurem võimalus *Antrodia sinuosa* (e.k majakorgik, majanääts) ja *Leucogyrophana pinastri* (e.k männi-mädiknahkis) Levikuks (foto 5).

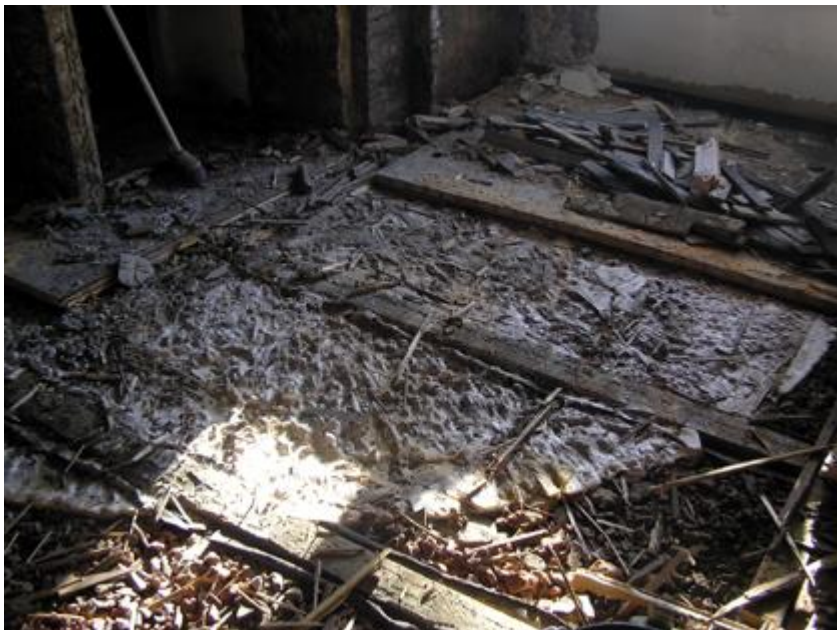
FOTO 6. Seeneniidistik põrandal Tallinnas Maarjamäel. Põrandapinnal oli näha vaid paar viljaket.

Üleujutused, mis on Eesti elanikele lähiminevikust tuttavad, niiskuvad konstruktsioone tugevasti. Pärast veetaseme langemist jääb osa vett konstruktsioonidesse pidama ning tselluloosi sisaldavatel materjalidel algab majaseente idanemine. Kuna majaseened on oma algusfaasis varjatud (põrandate all, seinte sees j.n.e.) avastatakse kahjustuskolle aasta-paar pärast üleujutust. Siis on kahjustus juba ulatuslik (foto 6). Seega tuleks kohe pärast üleujutust konstruktsioonid avada ja kuivatada.

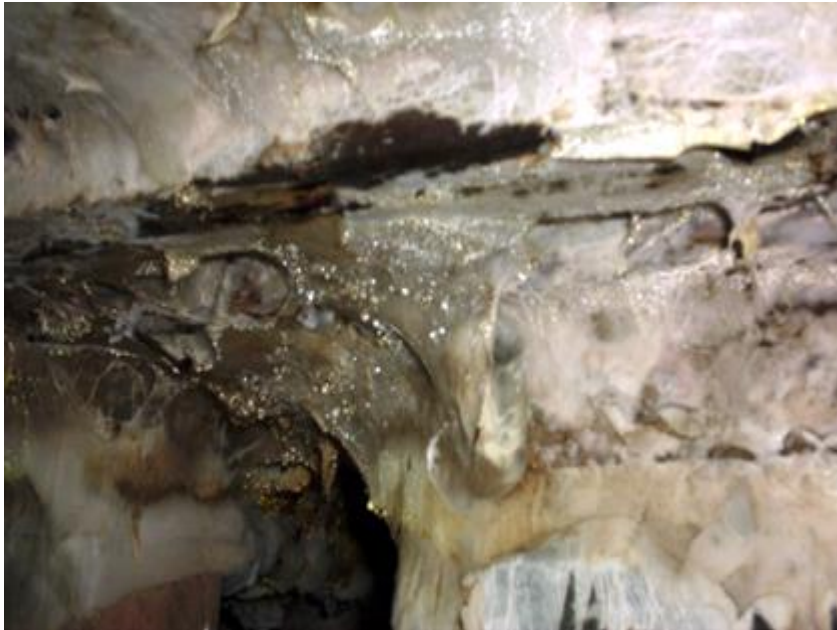
FOTO 7. Majavammi niidistik suletud garaazi kanalis Nõos Tartumaal.

Üllatuslikult on olnud üheks sagedaseks põhjuseks majavammi tekkeks ning arenguks ka majaaluste keldrite kasutamise lõpetamine (foto 7). Arvatavasti põhjustab keldri mittekasutamine seal leiduvate puitkonstruktsioonide niiskumist ning majaseente levikut.
